## INSPECTIERAPPORT

### Woonark / “Nuestra Casa”

Cruquiuskade 6, 1018 AP, Amsterdam

Dossiernummer: 222124-6

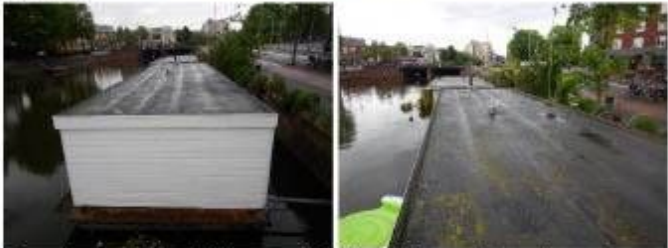
| Dakbedekking | M/S | Bitumineuze dakbedekking -> de dakbedekking verkeert in matige conditie, zie de conclusie.<br>De levensduur van bitumineuze dakbedekking is gemiddeld circa 20 jaar. |

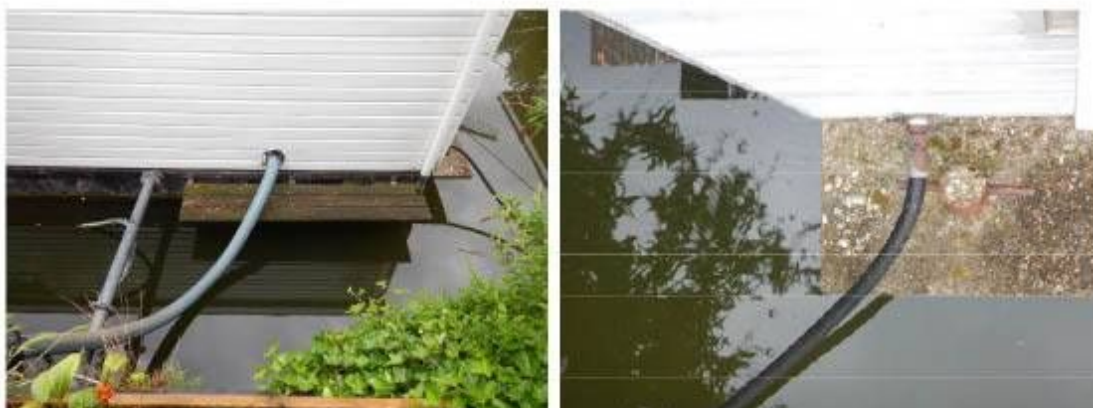
| Elektriciteit | Aanwezig, loopt door de gevel naar de wal.<br>De walstroomkabel is uitgevoerd in neopreen kabel -> de mantel is gescheurd en de kabel is wat licht uitgevoerd. |
| Water | Aanwezig, loopt door de gevel naar de wal, de toevoerleiding is voorzien van isolatie en thermolint -> thermolint is defect.<br>De aansluiting is niet gefixeerd op de gevel -> fixeren (grondplaat aanbrengen), ter voorkomen van lekkage.<br>De waterleiding is uitgevoerd in tylene slang.<br>Beperkt inspecteerbaar, wij maken hiervoor een voorbehoud. |
| Aardgas | Aanwezig, loopt door de gevel naar de wal.<br>De gasslang is uitgevoerd in hydrauliekslang. Gefixeerd op de gevel.<br>Beperkt inspecteerbaar, wij maken hiervoor een voorbehoud. |
| Riolering | Aanwezig, loopt door de gevel naar de wal, de afvoerleiding is voorzien van isolatie en thermolint -> advies controleren op werking.<br>Gefixeerd op de gevel. |

Aansluiting nutsvoorzieningen.

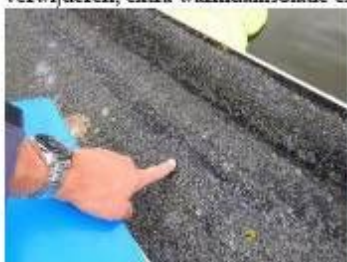
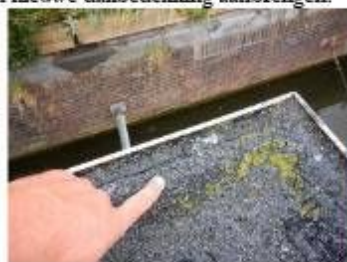
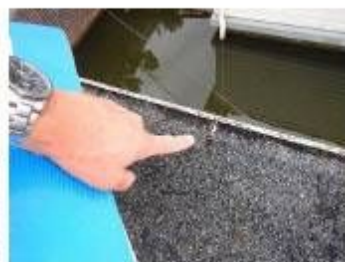
- Niet alle standpijpen zijn controleerbaar of deze zijn afgedicht -> lopen door tot de onderzijde van de houten vloer -> toegankelijk maken en controleren of de standpijpen zijn afgedicht, indien deze open zijn door een betonreparateur volledig laten afdichten.
- De dakbedekking verkeert in matige conditie en matig tot slechte conditie ter plaatse van de mastiek schroten/aluminium daktrimmen, zie o.a. de foto's hieronder -> herstellen -> advies de gehele dakbedekking verwijderen, extra warmdakisolatie en nieuwe dakbedekking aanbrengen.

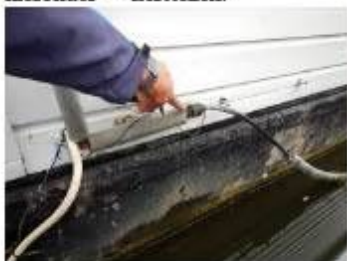
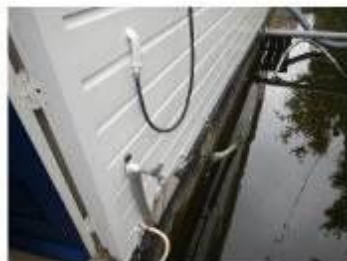
- De wasmachine en droger op een aparte zekering aansluiten of een wasmachine stekkerdoos plaatsen.
- Waterslot aanbrengen op wasmachine (op de wasmachinekraan).
- De aansluiting van de waterleiding op de gevel lekt, zie de foto hieronder -> de tyleslang naar de wal is niet gefixeerd op de gevel -> thermolint is defect -> de grondplaat van de waterkraan is los van de gevel, zie de foto hieronder -> herstellen.

- De waterleiding naar de wal uit het water halen, zie foto 2 hierboven, ter voorkomen van bevriezen/lekkage.

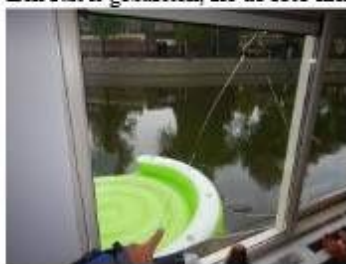
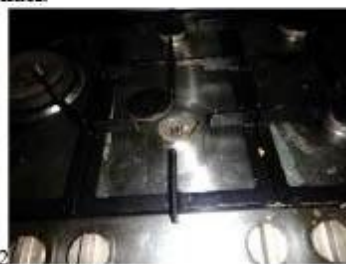
| Beglazing | V/M/S | Dubbelglas.<br>S: Eén ruit is gebroken. |

- Zie alle opmerkingen / adviezen opgenomen in dit rapport.
- Eén ruit is gebarsten, zie de foto hieronder.

- Het kooktoestel is niet voorzien van thermische beveiliging, zie foto 2 hierboven -> onveilig -> dringend advies vervangen door een exemplaar met thermische beveiliging of vervangen door een elektrische (inductie) kookplaat.
- De mechanische ventilatie in de badkamer functioneert niet, is sterk vervuild -> advies een centraal mechanisch ventilatiesysteem installeren, met een aansluiting in het betonnen casco.
- De douchedeur is defect/los/niet meer voor de douche, zie de foto hieronder -> douchewater loopt deels op de vloer -> herstellen.

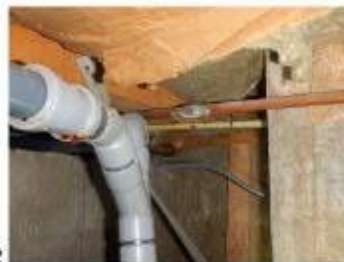
- Diverse koppelingen van waterleidingen zijn gecorrodeerd / gedateerd -> kans op lekken, zie o.a. foto 2 hierboven. Losse leidingen deugdelijk beugelen. Alle leidingen nalopen/advies geheel vervangen (door een meerlagenbuis met aangepaste koppelingen) en/of een elektrische afsluiter op de binnenkomende waterleiding monteren met een vlotter in ieder compartiment (zie [www.watermelder-expert.nl](http://www.watermelder-expert.nl), Ydrostop waterlekbeveiliging België & [www.grohe.nl](http://www.grohe.nl) (grohe sense guard)).
